Stammdaten

Kunden Nr.	25731	Auftrags Nr.	AU22529214
Kunde	WISAG Gebaeudetechnik Berlin 1 Mohrenstraße 30 10117 Berlin	Auftragnehmer	ESG Elektro Service Gesellschaft mbH Dr.-Gottfried-Cremer-Allee 25 50226 Frechen
Beauftragter	Herr Heiko Lehmann	Prüfer	Andre Lampenschert

Unterverteilung	UV.OG3_Raum_3026	Netzgrößen	230 V/ 50 Hz
Verteiler - ID	ESG0742493A	Netzform	<input type="checkbox"/> TN-C <input checked="" type="checkbox"/> TN-S <input type="checkbox"/> TN-C-S <input type="checkbox"/> TT <input type="checkbox"/> IT
Gebäude/Etage	HG / OG3	Standort	Zimmer 3026

Beginn der Prüfung:	22.07.2025	Ende der Prüfung:	22.07.2025
Grund der Prüfung	Wiederholung / E-Check		
Durchgeführt nach:	DIN VDE 0105/A1 UVV Elektrische Anlagen und Betriebsmittel DGUV Vorschrift 3		
Verwendete Messgeräte nach	GOSSSEN METRAWATT;PROFITEST MXTRA;CB1471;01.16.00

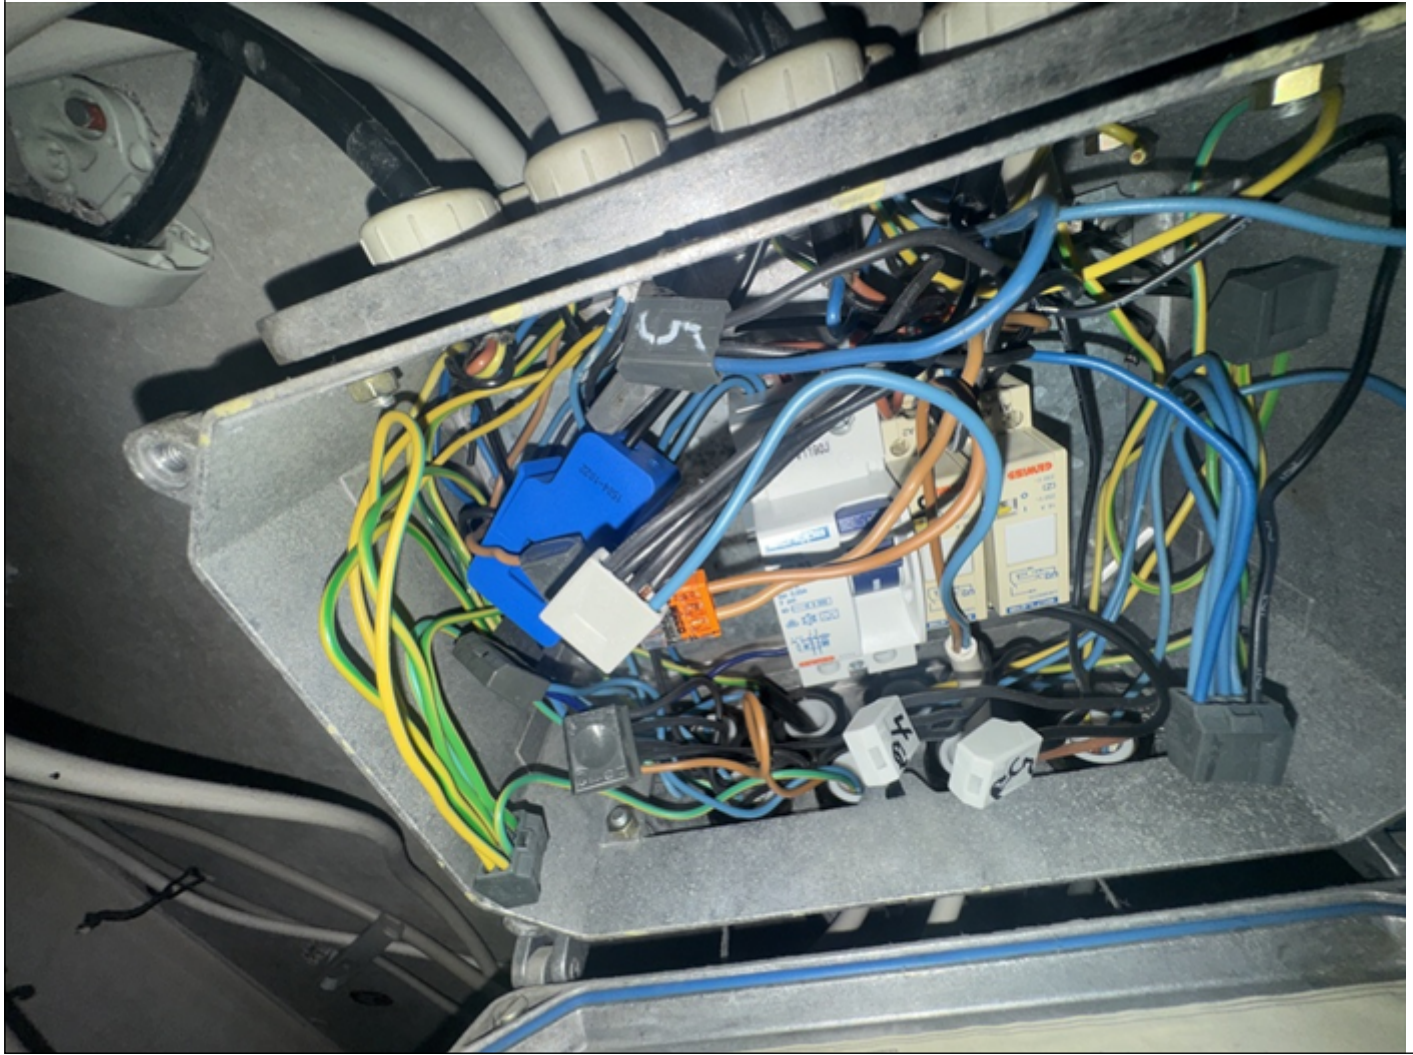
Fehlende Schutzabdeckungen:

Alle N-Einbaugeräte sind ohne Berührungsschutz frei zugänglich. Dies stellt eine Gefahr für Wartungspersonal dar und erhöht die Brandgefahr.

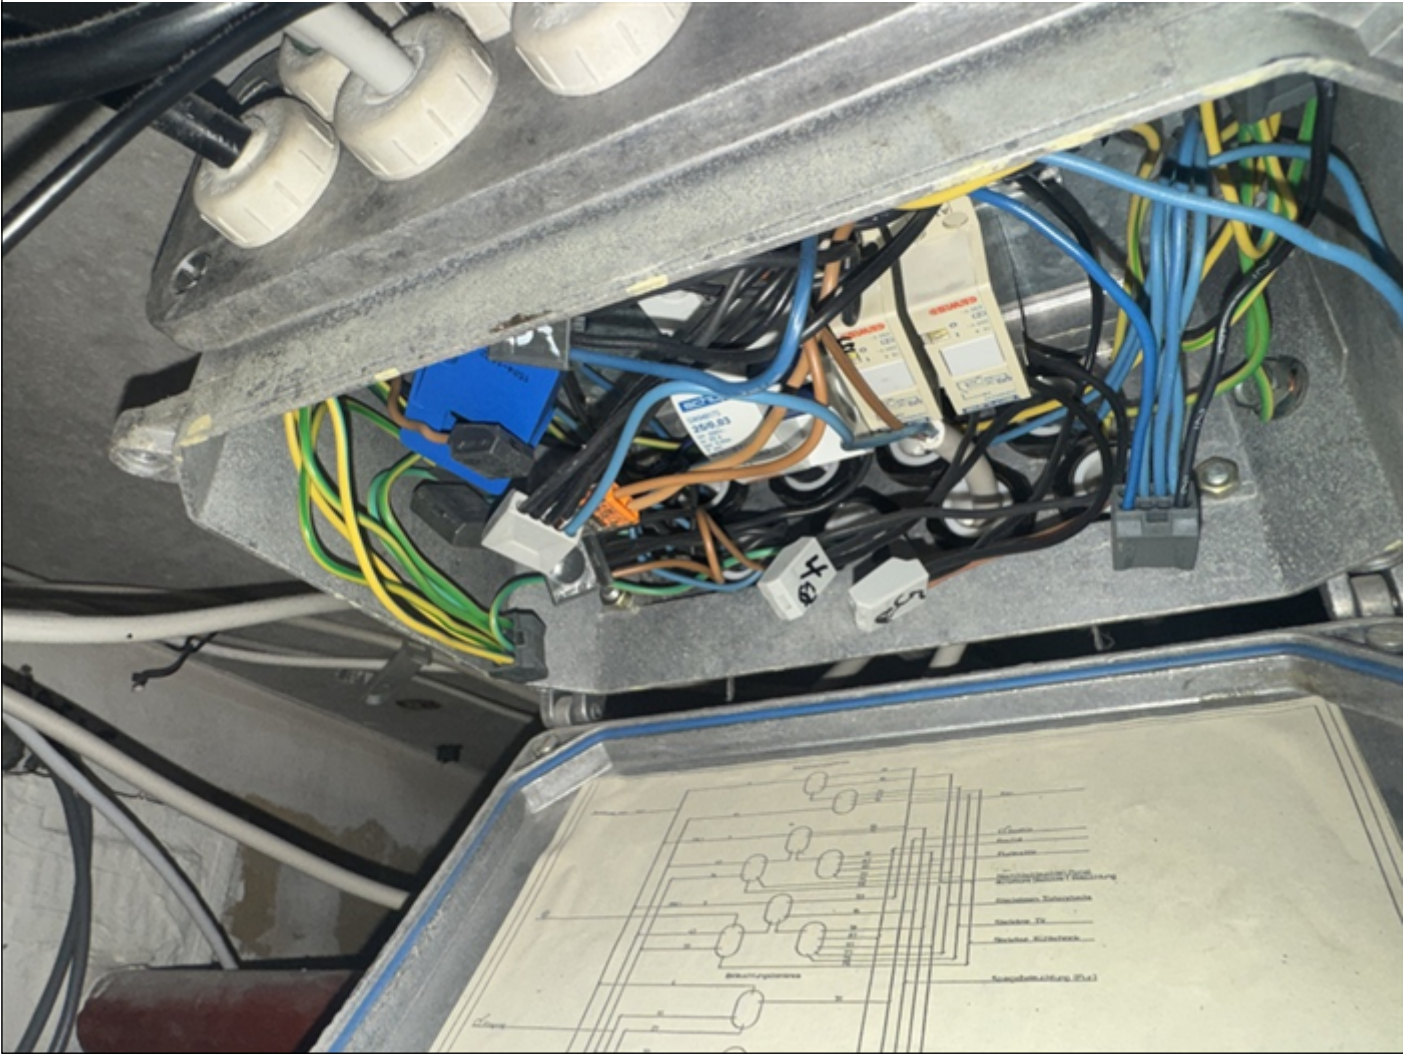
Fehlende Reihenklemmen:

Die ankommenden und abgehenden Leitungen sind direkt auf die Einbaugeräte aufgelegt. Eine normgerechte Trennung und sichere Verdrahtung über Reihenklemmen ist nicht vorhanden.

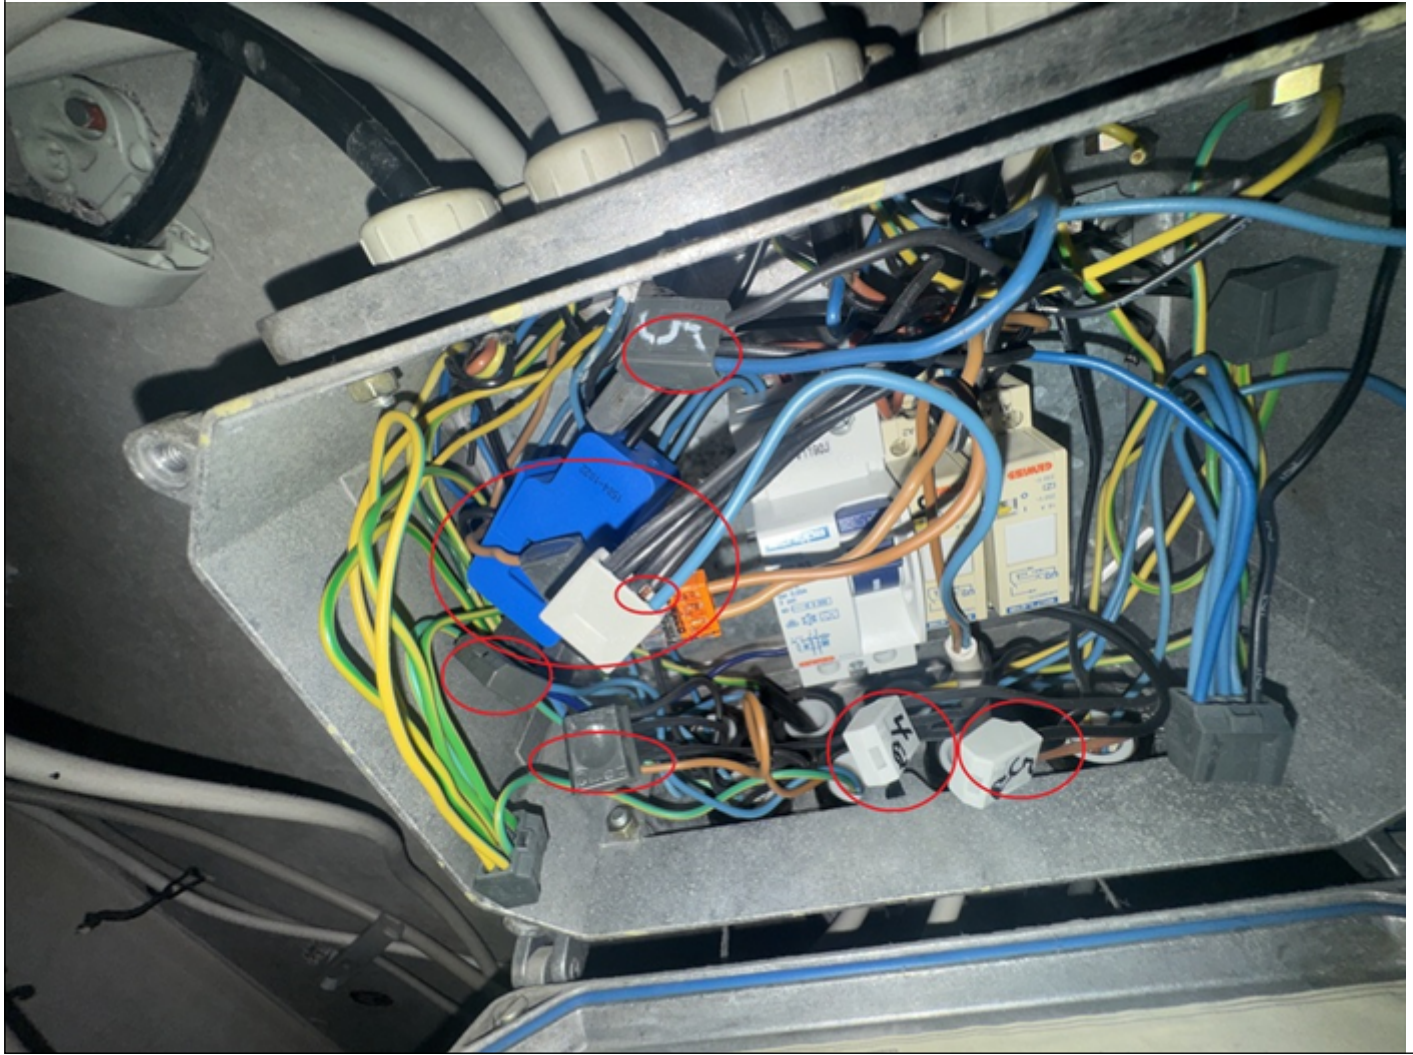
Unfachmännische Verdrahtung mit WAGO-Klemmen:

Teilweise sind Leitungen innerhalb der Verteiler lose mit WAGO-Klemmen verbunden und offenliegend ohne Zugentlastung.

Eine Zuordnung ist nicht möglich.
