Kunden Nr.	25731	Auftrags Nr.	AU22529214
Kunde	WISAG Gebaeudetechnik Berlin 1 Mohrenstraße 30 10117 Berlin	Auftragnehmer	ESG Elektro Service Gesellschaft mbH Dr.-Gottfried-Cremer-Allee 25 50226 Frechen
Beauftragter	Herr Heiko Lehmann	Prüfer	Andre Lampenschert

Unterverteilung	UV.OG3_Raum_3018	Netzgrößen	230 V/ 50 Hz
Verteiler - ID	ESG1742495A	Netzform	<input type="checkbox"/> TN-C <input checked="" type="checkbox"/> TN-S <input type="checkbox"/> TN-C-S <input type="checkbox"/> TT <input type="checkbox"/> IT
Gebäude/Etage	HG / OG3	Standort	Zimmer 3018

Beginn der Prüfung:	22.07.2025	Ende der Prüfung:	22.07.2025
Grund der Prüfung	Wiederholung / E-Check		
Durchgeführt nach:	DIN VDE 0105/A1 UVV Elektrische Anlagen und Betriebsmittel DGUV Vorschrift 3		
Verwendete Messgeräte nach	GOSSEN METRAWATT;PROFITEST MXTRA;CB1471;01.16.00

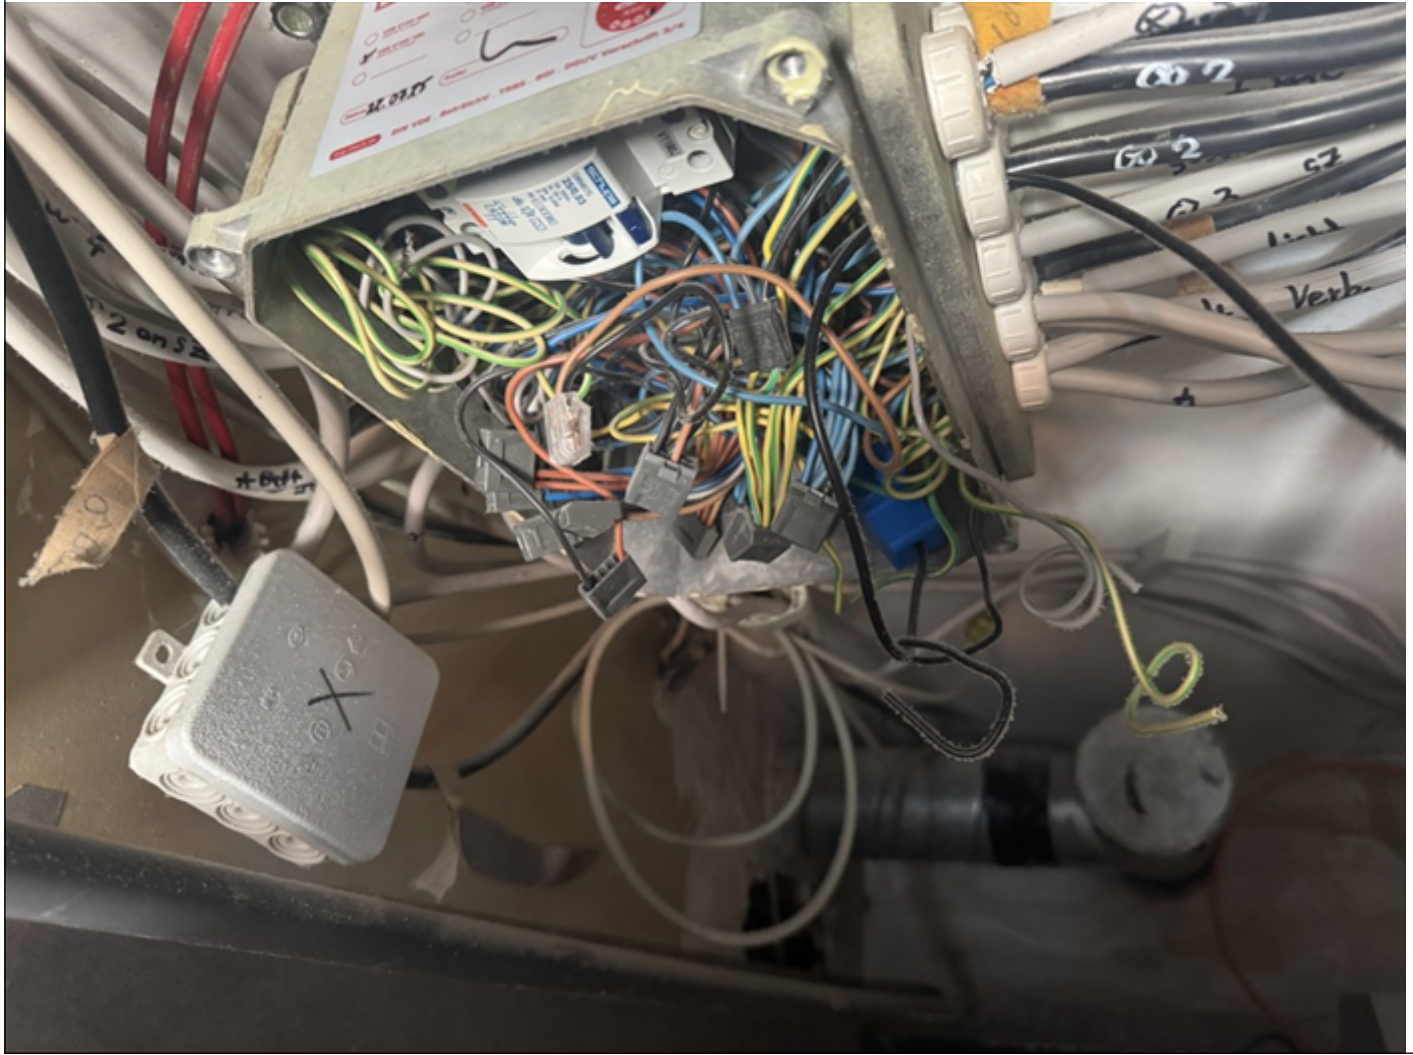
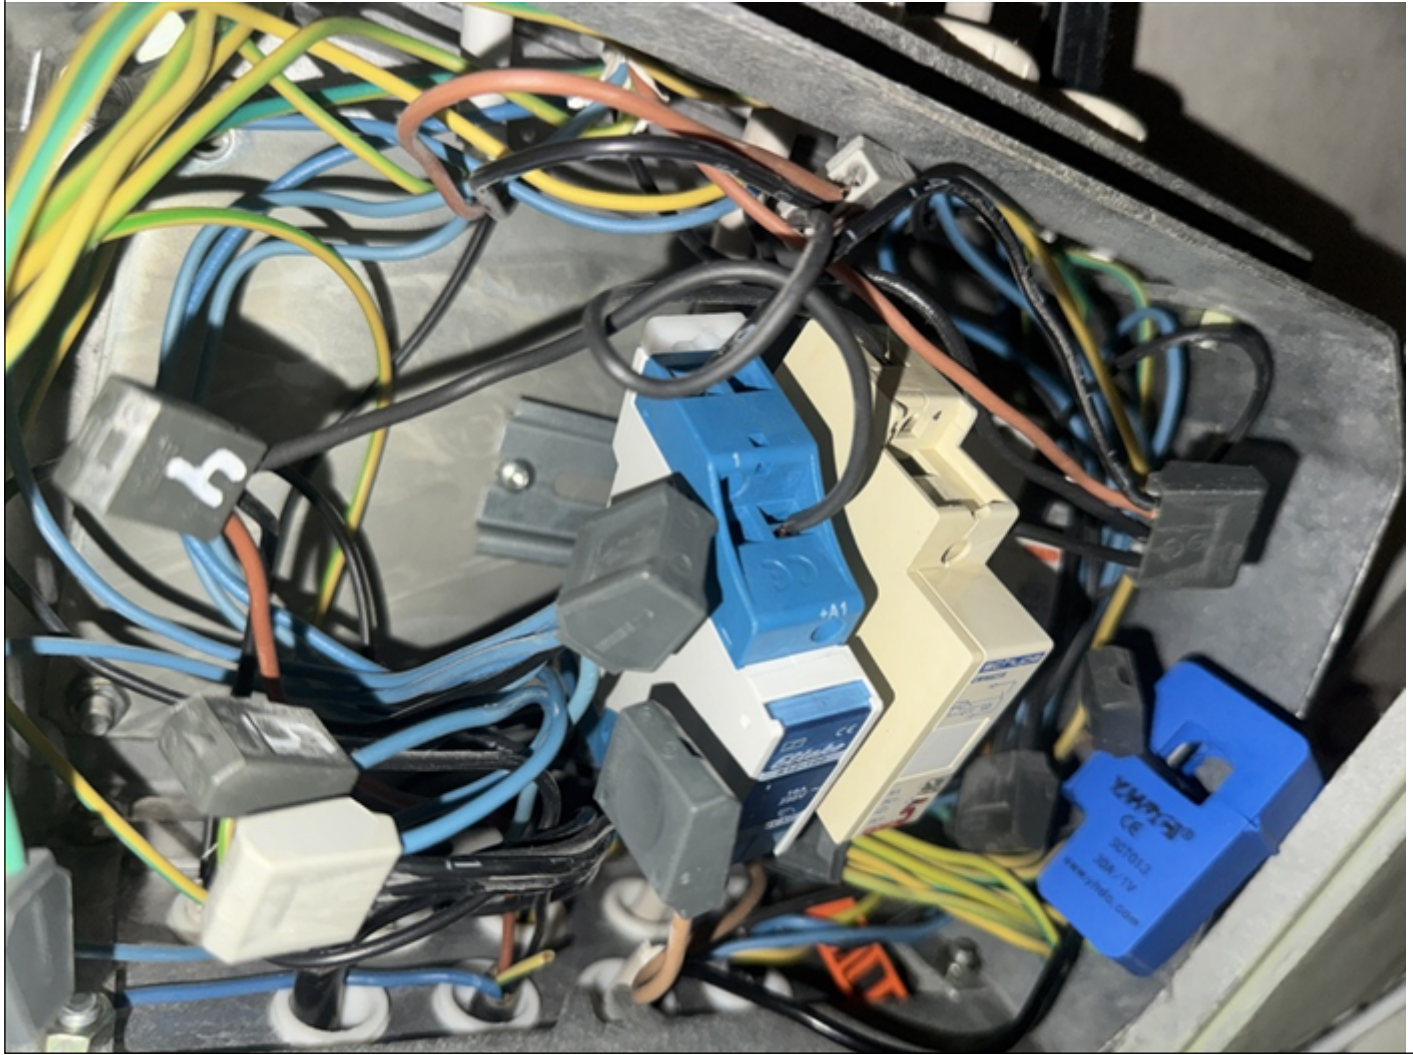
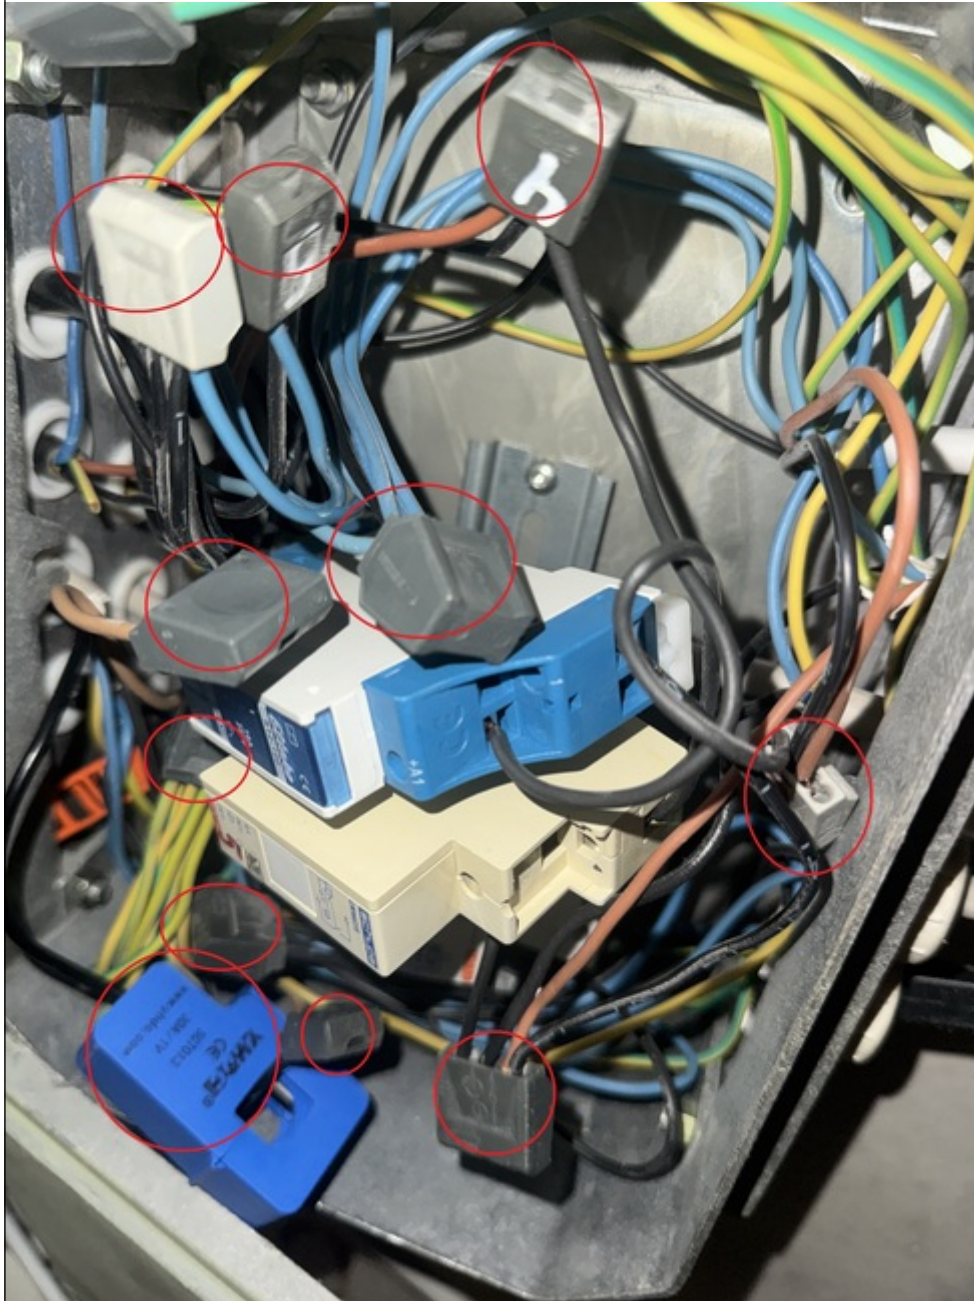
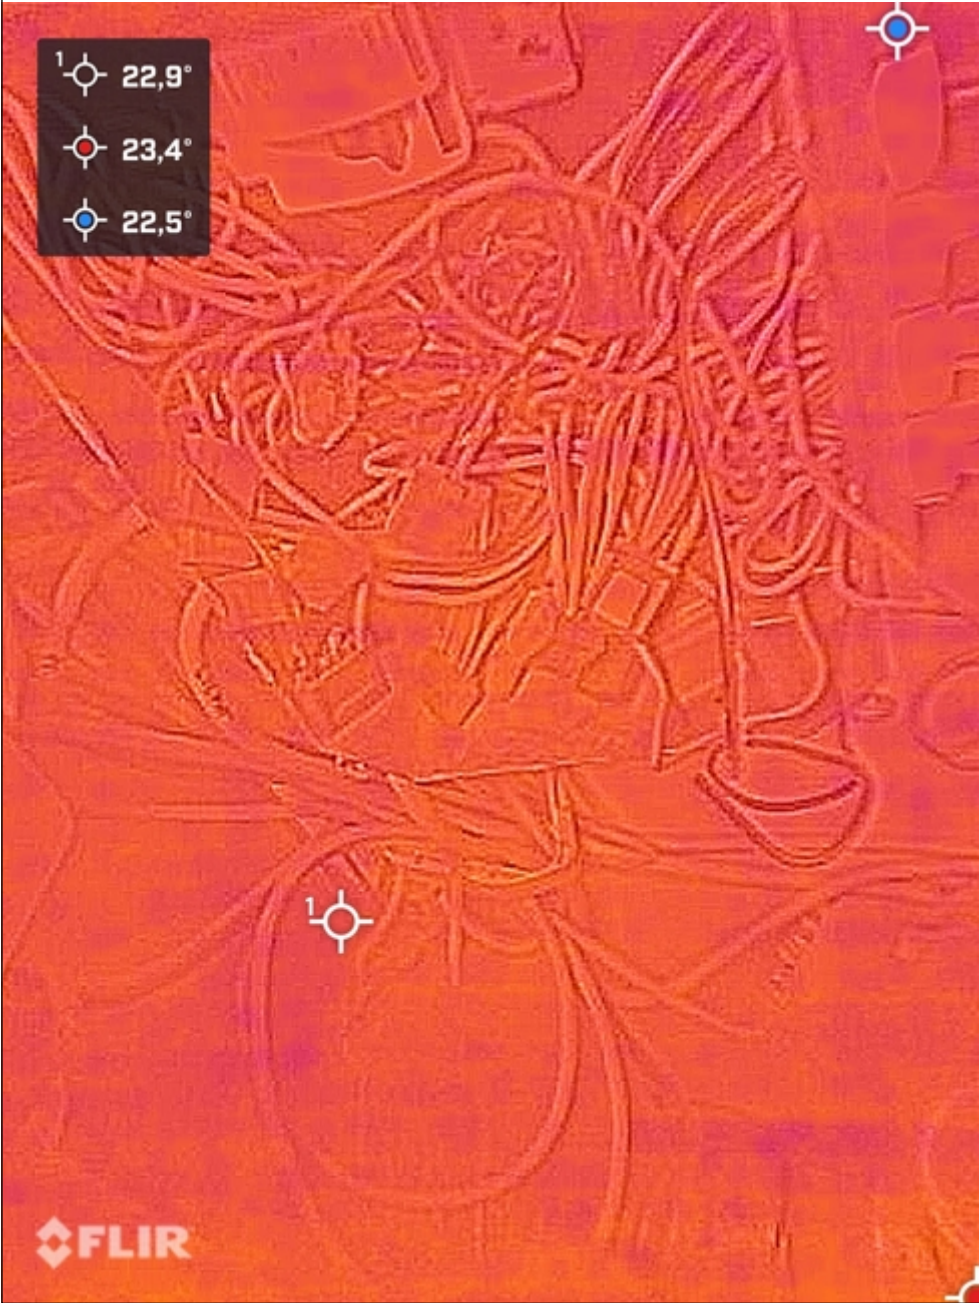
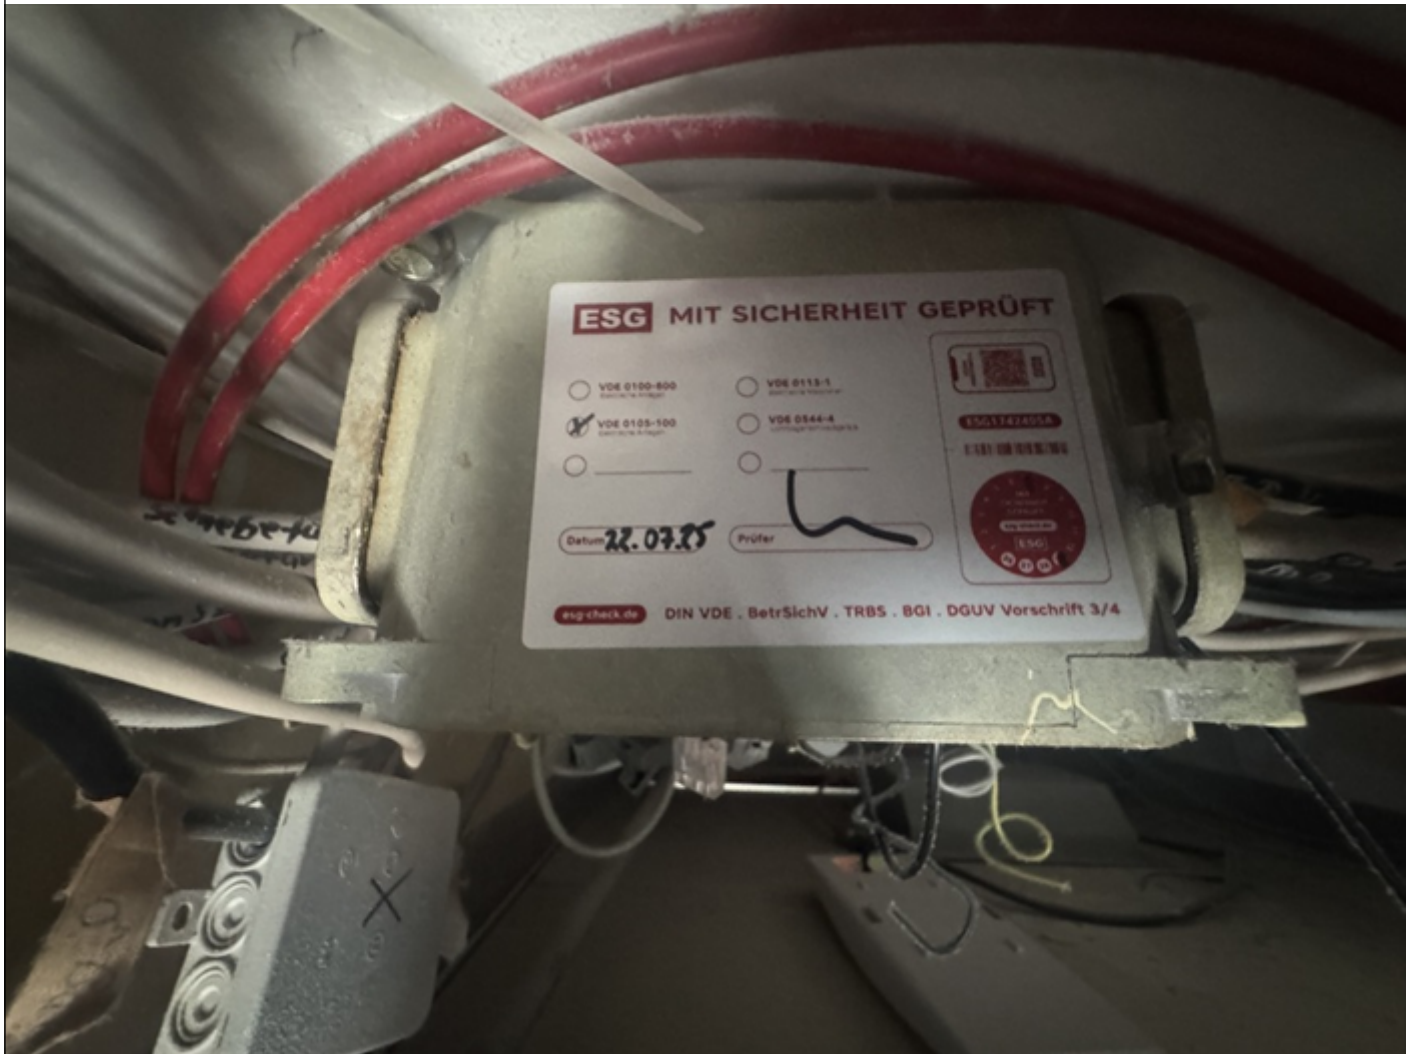
Bemerkungen
Allgemeine Hinweise
<ul style="list-style-type: none">- Alle relevanten Messwerte sind der Messwerttabelle zu entnehmen.- Alle relevanten Messungen wurden durchgeführt.- Die Differenzstrommessung entspricht der Norm- Die von uns erstellten Wärmebilder dienen als Zusatzinformationen, um den aktuellen thermischen Zustand der Prüfung besser einschätzen zu können. Die Messung ist nicht als eine Messung nach VdS 2858 / 2859 /DIN 54191 / VDI 2878 für Elektrothermografie anzuerkennen. Sollten bei den von uns erstellten Wärmebildern negative Erkenntnisse (Zu hohe Temperatur am Bauteil) erzielt werden, würden wir Sie bitten, uns mit einer Elektrothermografie zu beauftragen.-Bei den Leuchten handelt es sich um SK II Leuchten , hier wurde eine Sichtprüfung der Leuchten vorgenommen.
leichten Mängel (nicht sicherheitsrelevant)
<p>Fehlende Schutzabdeckungen: Alle N-Einbaugeräte sind ohne Berührungsschutz frei zugänglich. Dies stellt eine Gefahr für Wartungspersonal dar und erhöht die Brandgefahr.</p> <p>Fehlende Reihenklemmen: Die ankommenden und abgehenden Leitungen sind direkt auf die Einbaugeräte aufgelegt. Eine normgerechte Trennung und sichere Verdrahtung über Reihenklemmen ist nicht vorhanden.</p> <p>Unfachmännische Verdrahtung mit WAGO-Klemmen: Teilweise sind Leitungen innerhalb der Verteiler lose mit WAGO-Klemmen verbunden und offenliegend ohne Zugentlastung. Eine Zuordnung ist nicht möglich.</p> <p>Unfachmännische Verdrahtung: Lose nicht angeschlossene Leitungen und Einzeladern im Verteiler. Eine Zuordnung oder Spannungsfreiheit zu prüfen ist nicht möglich.</p> <p>Fehlende Beschriftungen: Weder die Einbaugeräte noch die angeschlossenen Leitungen oder Klemmstellen sind beschriftet. Dies erschwert jede Wartung oder Fehleranalyse erheblich.</p> <p>Fehlende Dokumentation: Es liegt keine Anlagendokumentation vor. Schaltpläne oder Bestandsunterlagen sind nicht vorhanden.</p> <p>Unzureichende mechanische Befestigung der Leitungen: In mehreren Fällen wurde festgestellt, dass die Leitungen im Bereich der Abhangdecke ohne ordnungsgemäße Befestigung oder Zugentlastung verlegt wurden.</p>
